**PROGRAM PRAC KONSERWATORSKICH
REMONTU ZABYTKOWEGO BUDYNKU DREWNIANEGO
KOŚCIOŁA P.W. ŚW. WOJCIECHA W MIEJSCOWOŚCI
SKIBNIEW-PODAWCE GM. SOKOŁÓW PODLASKI**

Obiekt: Zabytkowy budynek kościoła p.w. Św. Wojciecha zlokalizowany na dz. nr ewid. 185 w miejscowości Skibniew-Podawce gm. Sokolów, powiat sokołowski

Program prac konserwatorskich remontu zabytkowego budynku drewnianego kościoła p.w. Św. Wojciecha w miejscowości Skibniew-Podawce gm. Sokółów Podlaski

Program prac konserwatorskich remontu i robót budowlanych
zabytkowego kościoła p.w. Świętego Wojciecha w Skibniewie Podawce gm.
Sokołów Podlaski

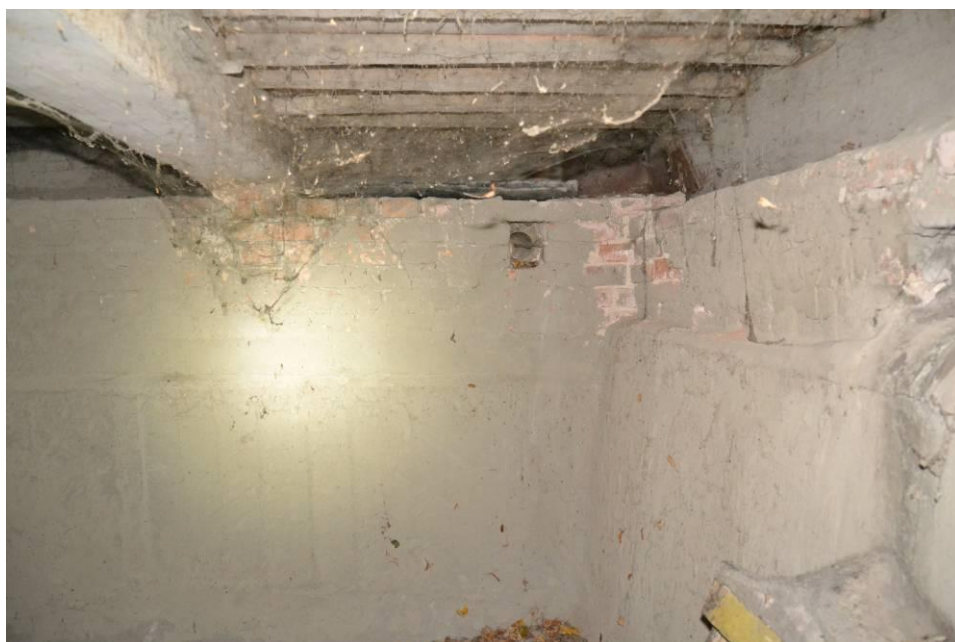
Ściany fundamentowe podpiwniczenia pod prezbiterium – naroże południowo-wschodnie.

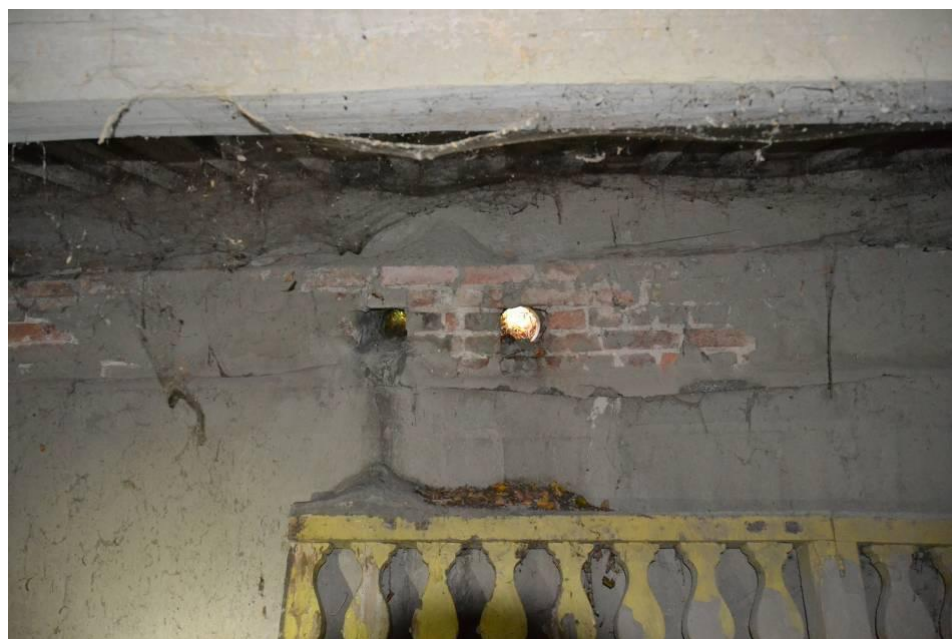
Ściana fundamentowa podpiwniczenia pod prezbiterium strona południowa – widoczne dwa kanały wentylacyjne.

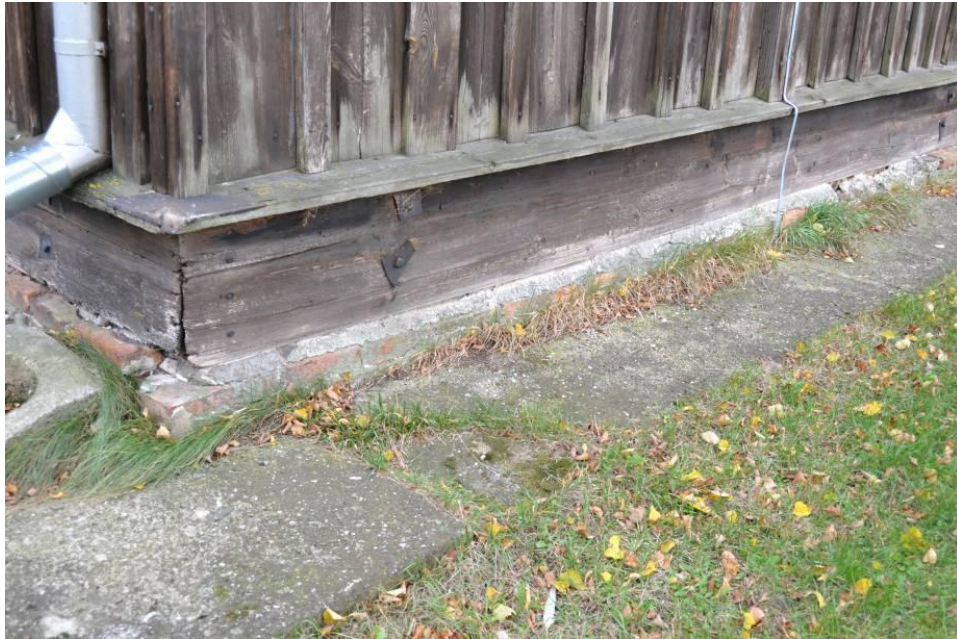
Podmurówka narożnika południowo-wschodniego bryły głównej.

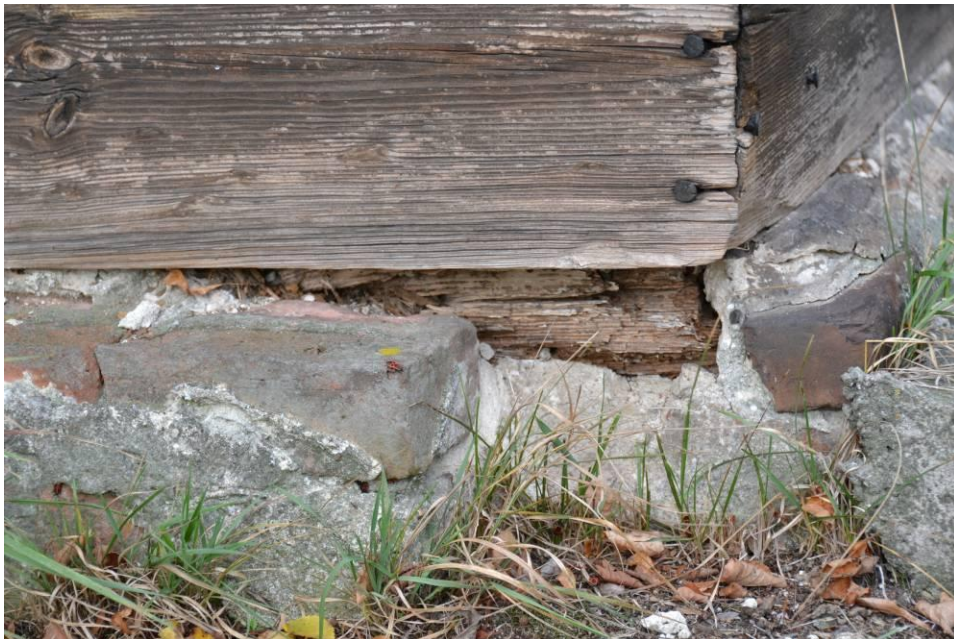
Skorodowana podwalina porażona przez owady i grzyby domowe w narożu południowo-wschodnim prezbiterium.

2. Wymienić należy podwaliny drewniane w części głównej kościoła oprócz prezbiterium poprzez podniesienie przy pomocy podnośników hydraulicznych ściany kościoła, przed montażem nowych podwalin wykonanych na wzór istniejących z drewna dębowego impregnowanego należy wypoziomować ławy fundamentowe z kamieni polnych na zaprawie wapiennej poprzez wykonanie belki podwalinowej z betonu zbrojonego stalą a następnie wykonać poziomą izolację na ławach z papy na lepiku zabezpieczającej drewno od wilgoci ścian fundamentowych. Nowe podwaliny w narożach oraz na długości łączyć na połączenia ciesielskie – zamek prosty.

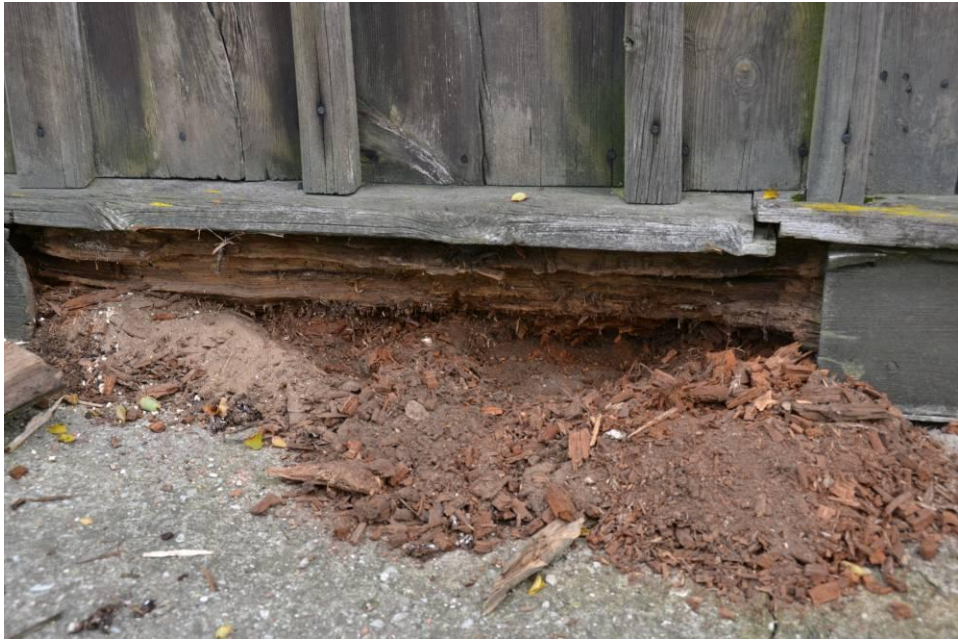
Skorodowana całkowicie podwalina porażona przez owady i grzyby domowe od strony zachodniej

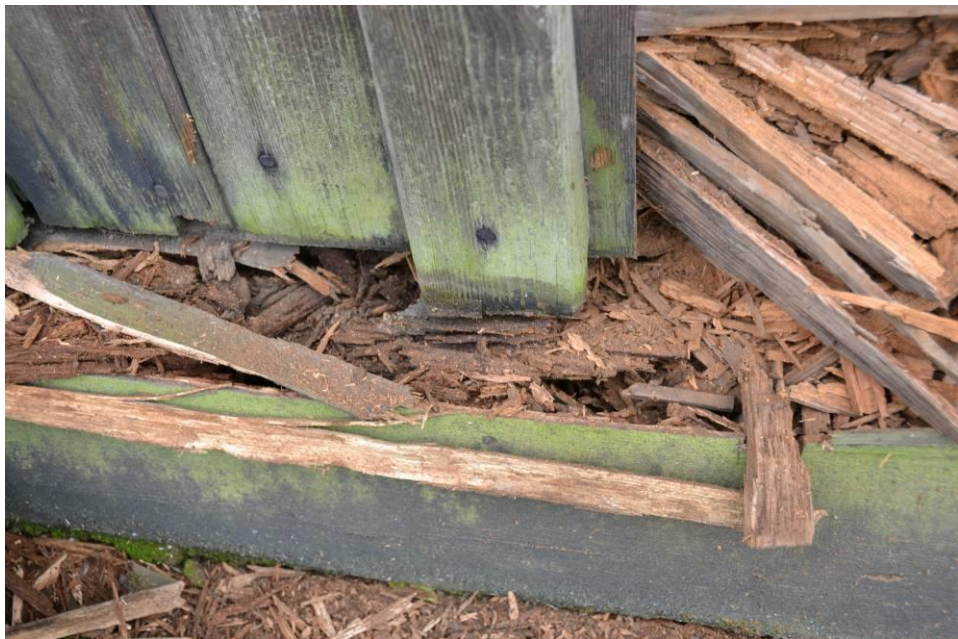
Całkowita destrukcja podwaliny i bali ściany wieńcowej nad podwaliną od strony północnej przez grzyby domowe.

5. Wymienić odtworzeniowo całkowicie zniszczone belki ścian wieńcowych /głównie od strony północnej i zachodniej/, a w belkach lokalnie zniszczonych przez korozję biologiczną zastosować flekowanie lub częściową wymianę.

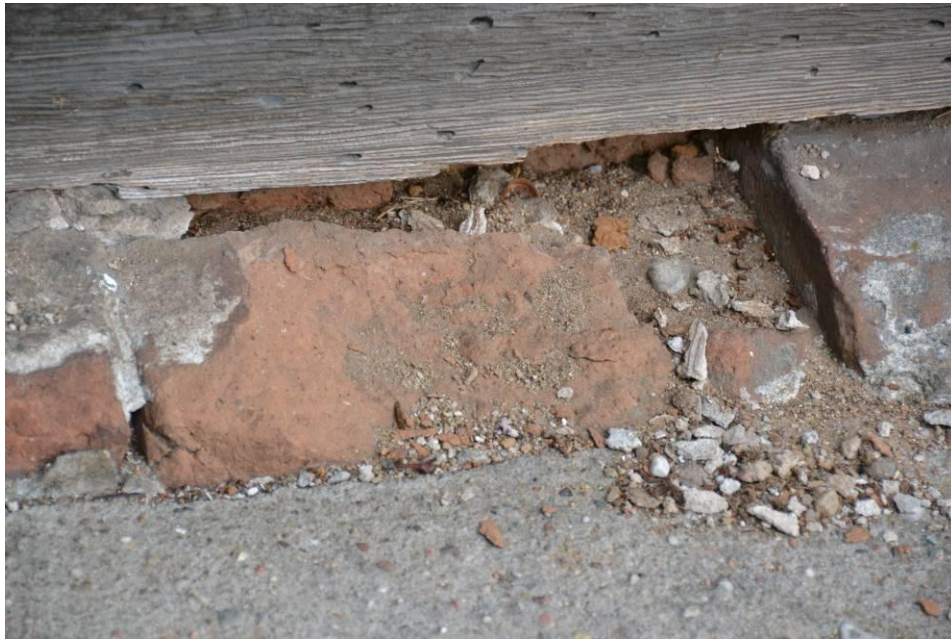
Skorodowana cegła w murowanej ścianie podpiwniczenia pod prezbiterium od strony wschodniej, porażona deska osłonowa podwaliny przez owady – techniczne szkodniki drewna budowlanego.

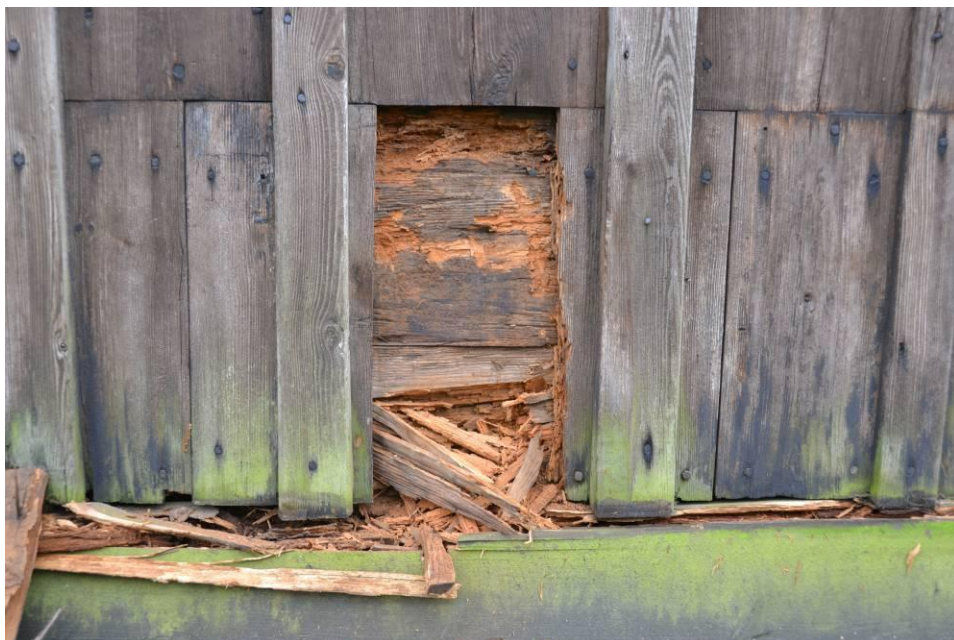
Całkowicie skorodowana belka ściany północnej nad podwaliną przez grzyby domowe. Powyżej belki porażone są przez grzyby i owady – techniczne szkodniki drewna budowlanego.

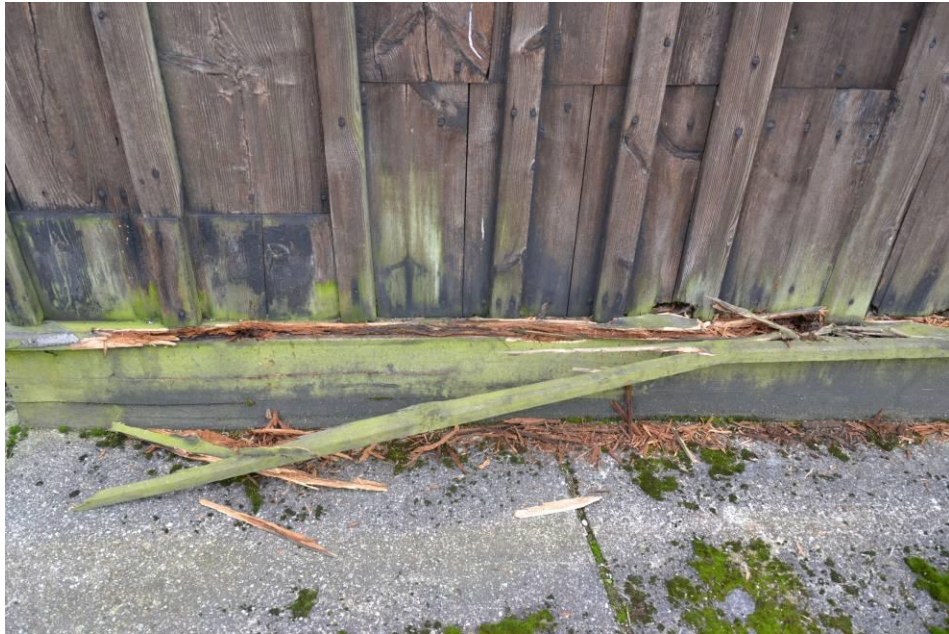
Porażone przez grzyby i owady deski osłonowe podwaliny oraz deski okapowe od strony północnej

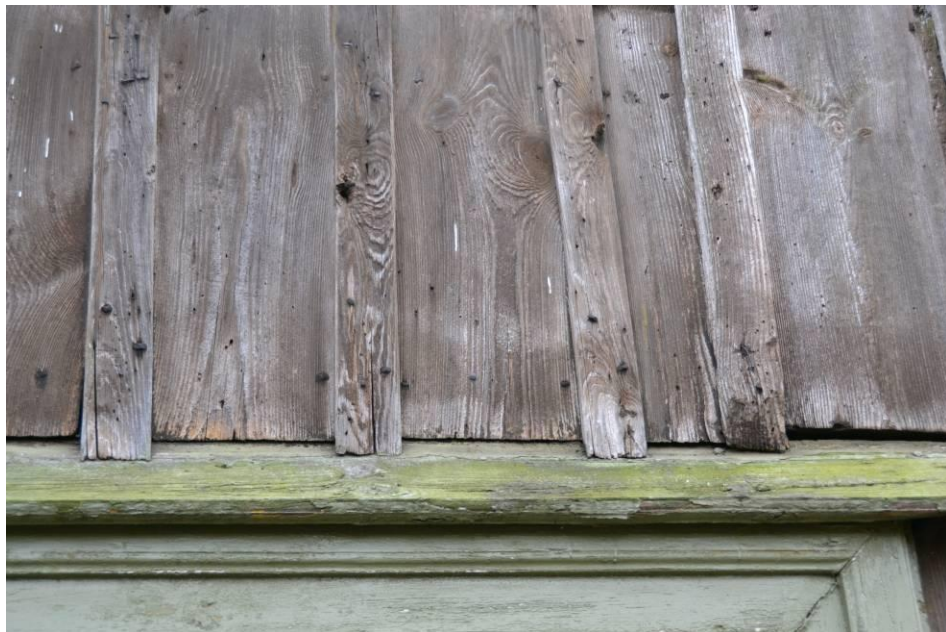
Porażone przez owady deski szalunkowe nad wejściem głównym od strony północnej oraz porażona przez grzyby deska okapowa nad drzwiami.

16. Nowe deski szalunkowe przygotować z drewna sosnowego impregnowanego wg wzorów istniejących. W przypadku braku impregnacji nowej tarcicy impregnację należy wykonać na miejscu preparatem FOBOS M-4 metodą kąpieli. Preparat do desek szalunkowych stosować jako bezbarwny.

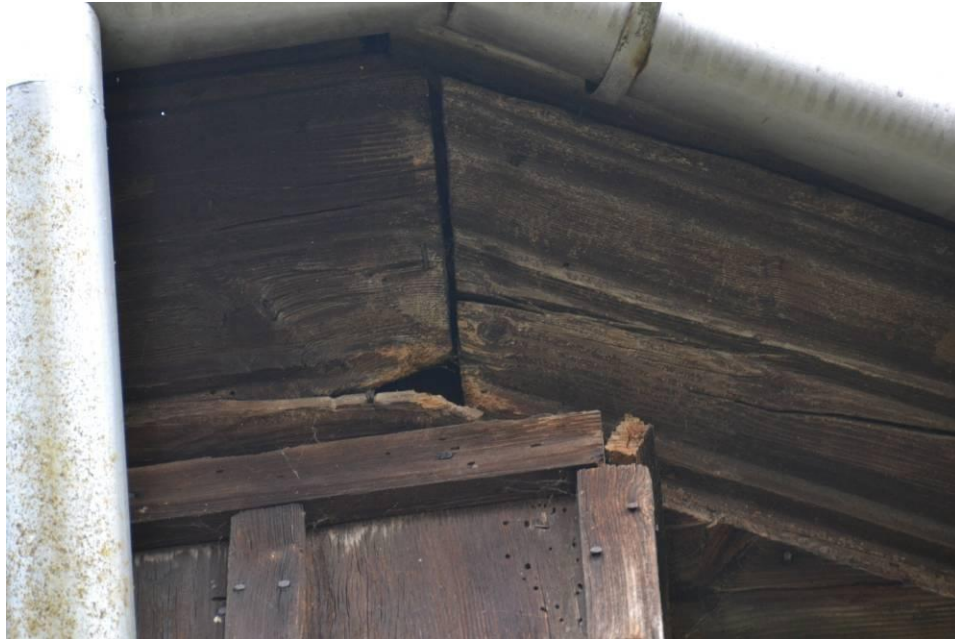
Porażone przez owady deski szalunkowe od strony zachodniej nad prezbiterium.

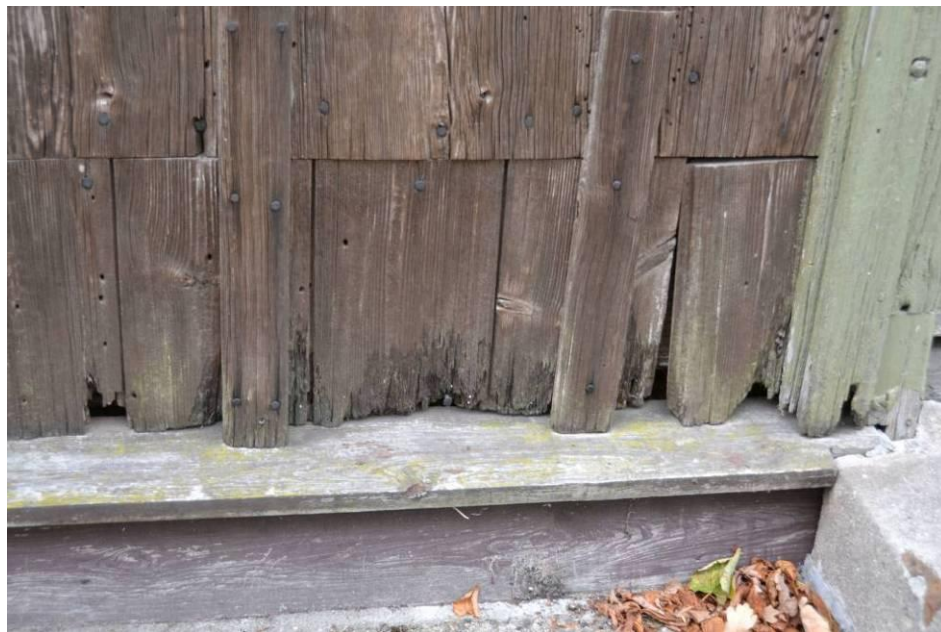
Porażone przez owady i grzyby domowe deski szalunkowe od strony zachodniej.

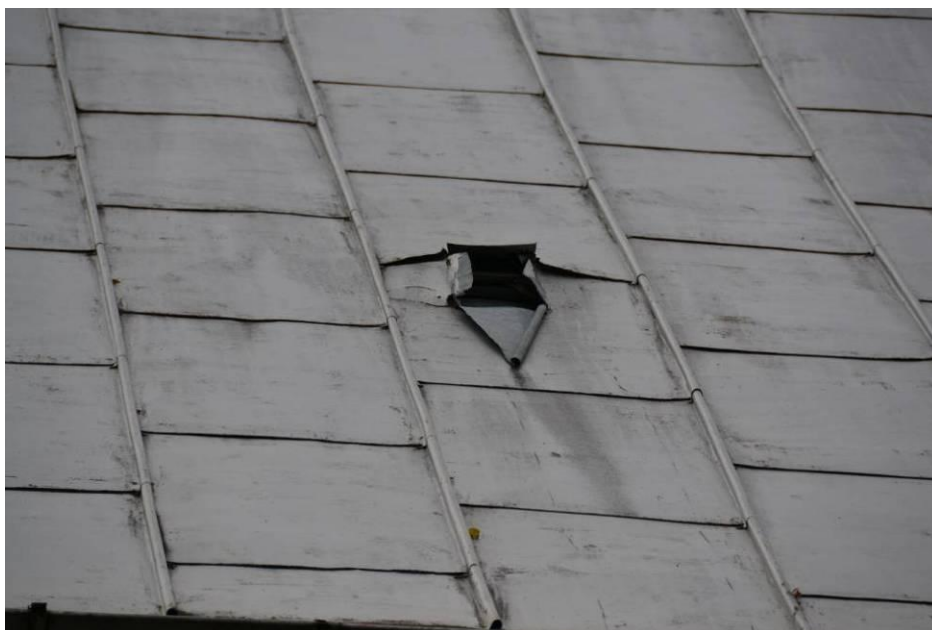
Zniszczony wywietrznik na dachu od strony wschodniej.

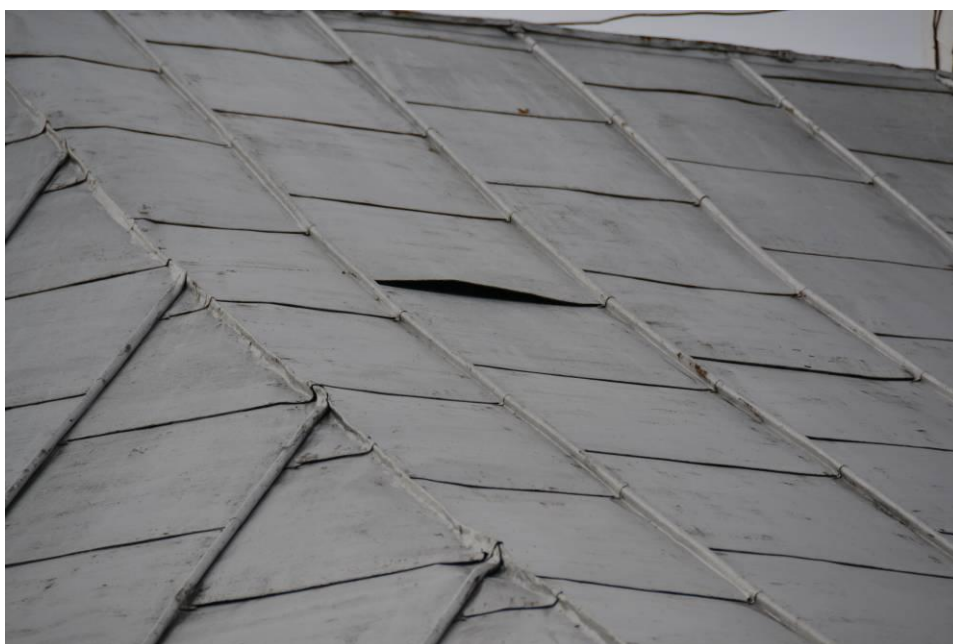
Nieszczelności połączeń arkuszy blachy na połaci wschodniej.

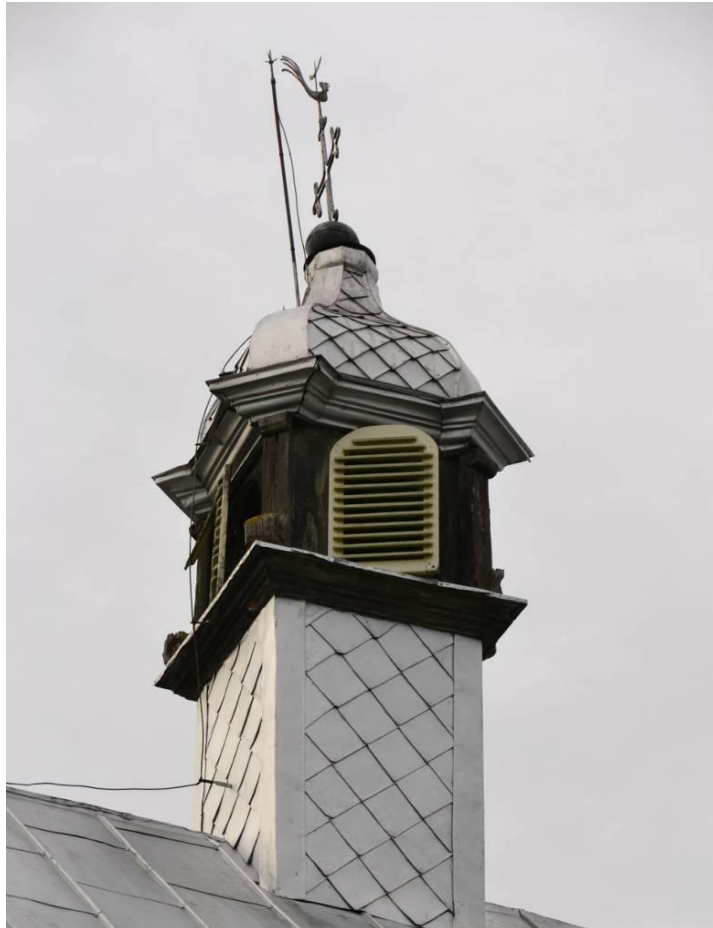
Nieszczelne ażurowe okiennice na wieżyczce z latarnią.

11. Po odsłonięciu dachu należy wykonać naprawy konstrukcji wieżyczki z latarnią również wg punktu 6. Nie przewiduje się wymiany konstrukcji nośnej wieżyczki lecz jej naprawę i impregnację

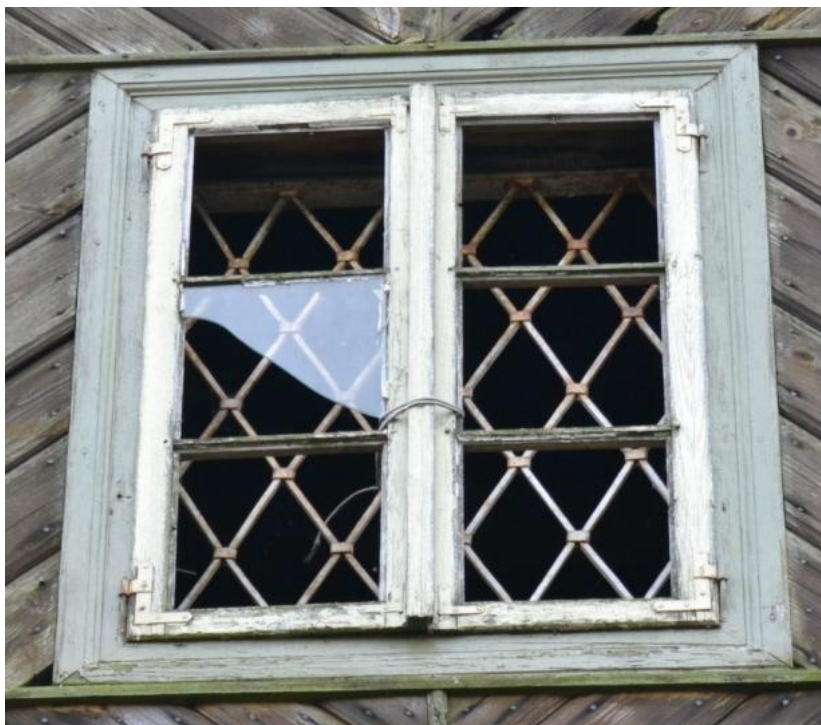
Okno na strychu od strony północnej - brak oszklenia.

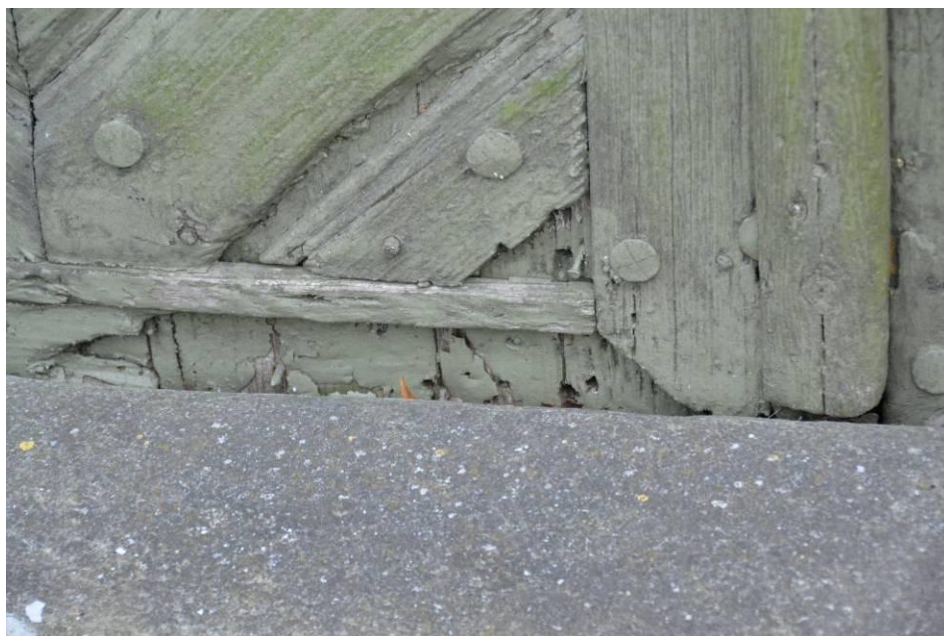
Powiększony dolny fragment drzwi głównych od strony północnej.

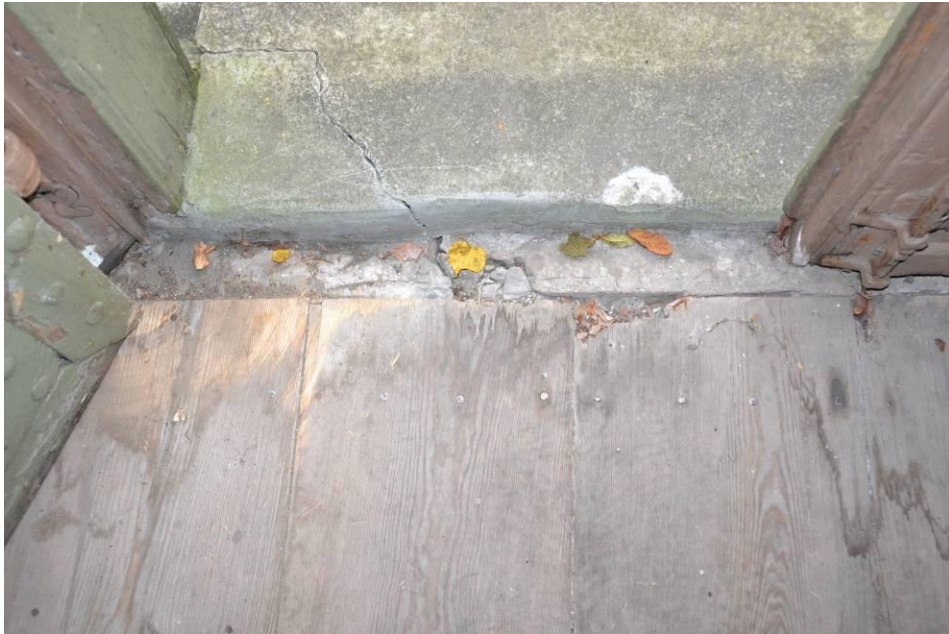
Brak progu w drzwiach zewnętrznych od strony północnej.

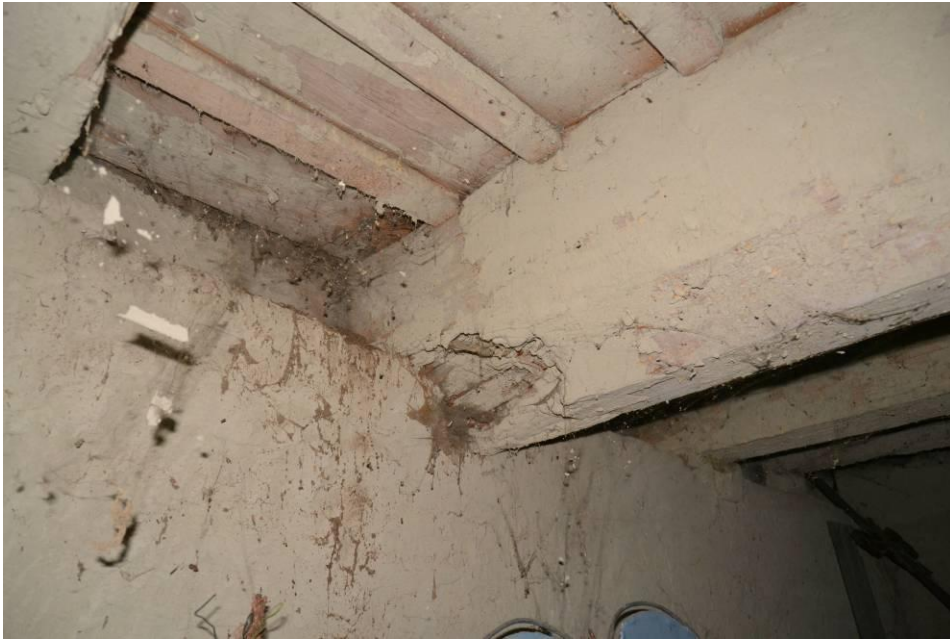
Stara belka stropowa – czop belki porażony przez grzyby domowe, całość opryskana zaczynem cementowym.

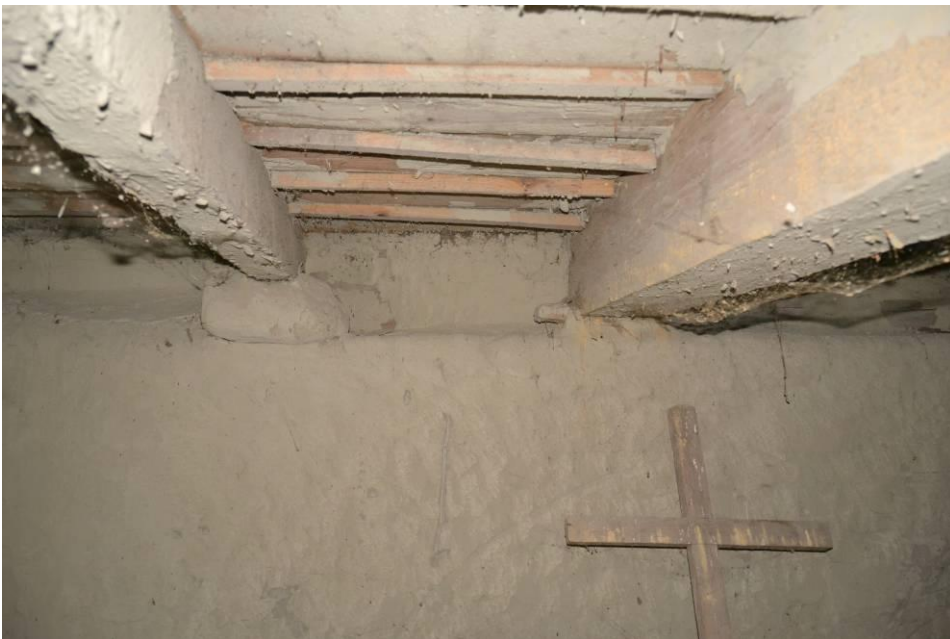
Nowe belki stropowe o małych przekrojach podparte kamieniem na ścianie fundamentowej oraz listwami drewnianymi.

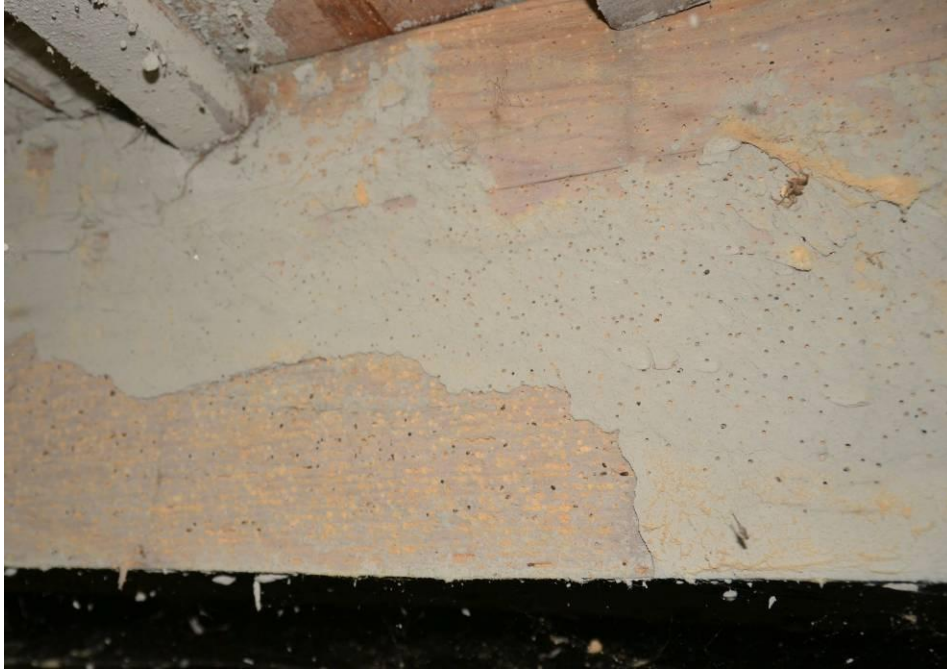
Liczne otwory wylotowe owadów świadczy o mocnym porażeniu drewna przez owady – techniczne szkodniki drewna budowlanego

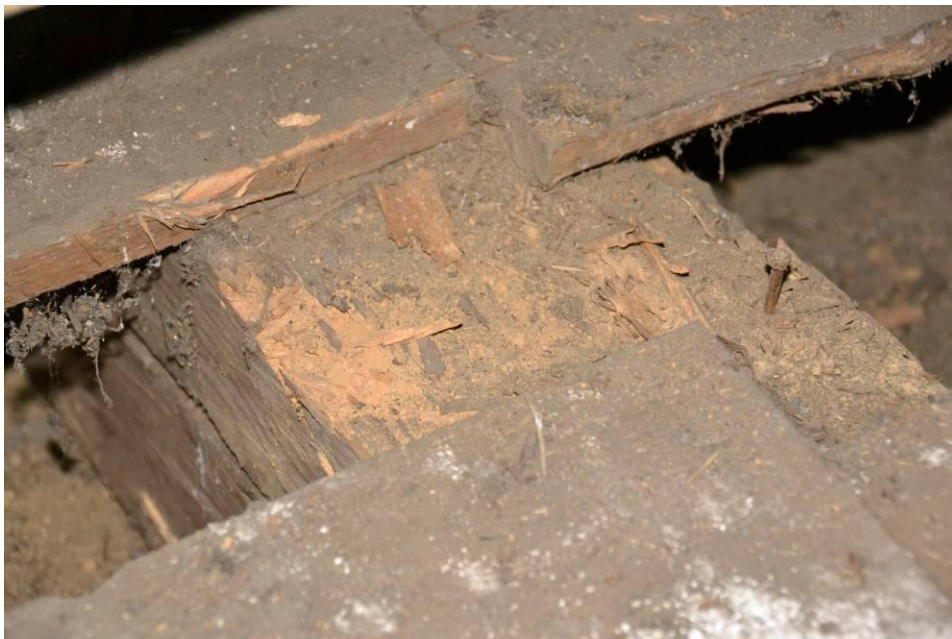
Porażona przez owady belka stropowa nad nawą środkową

9. Po zdjęciu podłóg na strychu i desek podsufitki odsłonięte belki stropowe i podciągi należy dokładnie sprawdzić pod kątem ich zniszczeń biologicznych i po oczyszczeniu i dokonanych napraw wg technologii z punktu 6 zaimpregnować metodą opryskania opisaną w punkcie 7.

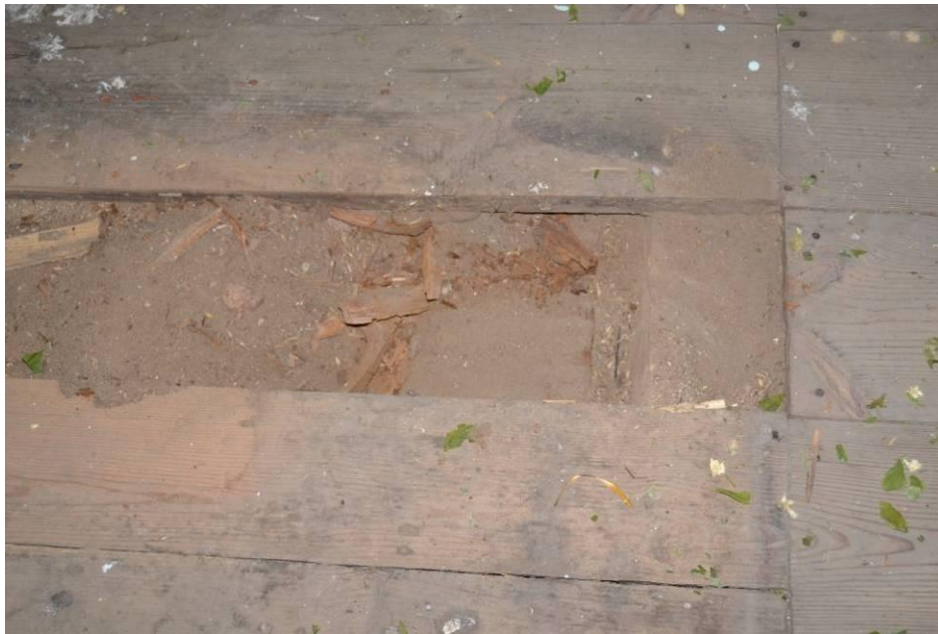
Porażony przez grzyby domowe legar pod bocznym byłym zachodnim ołtarzem
bocznym

1. Na podstawie ogólnych oględzin, wykonanych odkrywek i badań stwierdzono, że zachodzi konieczność wymiany legarów podpodłogowych – w tym celu należy zdjąć wszystkie deski podłóg w celu odsłonięcia legarów.

7. Z uwagi na duże zniszczenia legarów podpodłogowych, zachodzi konieczność wymiany na głębokość ok 30 cm rodzimego skażonego gruntu, który zalega pod deskami podłogi. Ze względu na brak wentylacji podpodłogowej, a wykonanie nowej podłogi na legarach i wykonanie wentylacji podpodłogowej bardzo wyiębi nową podłogę, dlatego proponuję wykonać płytę betonową ocieploną styropianem ze ściągami stalowymi spinającymi nowe podwaliny ścian

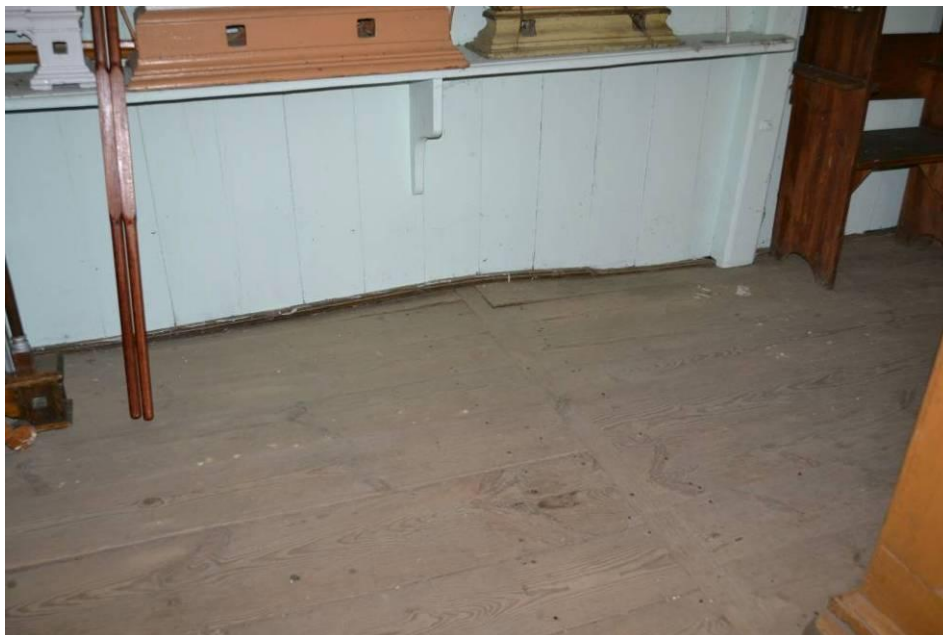
Nierównomierne osiadanie ściany zachodniej z powodu korozji
biologicznej podwaliny

3. Ściany fundamentowe wykonać do poziomu, który wyrówna pion ścian zewnętrznych i filarów wewnętrznych.
4. Przy wykonywaniu izolacji poziomej ścian podpiwniczenia w części prezbiterium należy podmurować ścianę do podparcia istniejących belek stropowych nad podpiwniczeniem /obecnie podparcia są wykonane prowizorycznie.

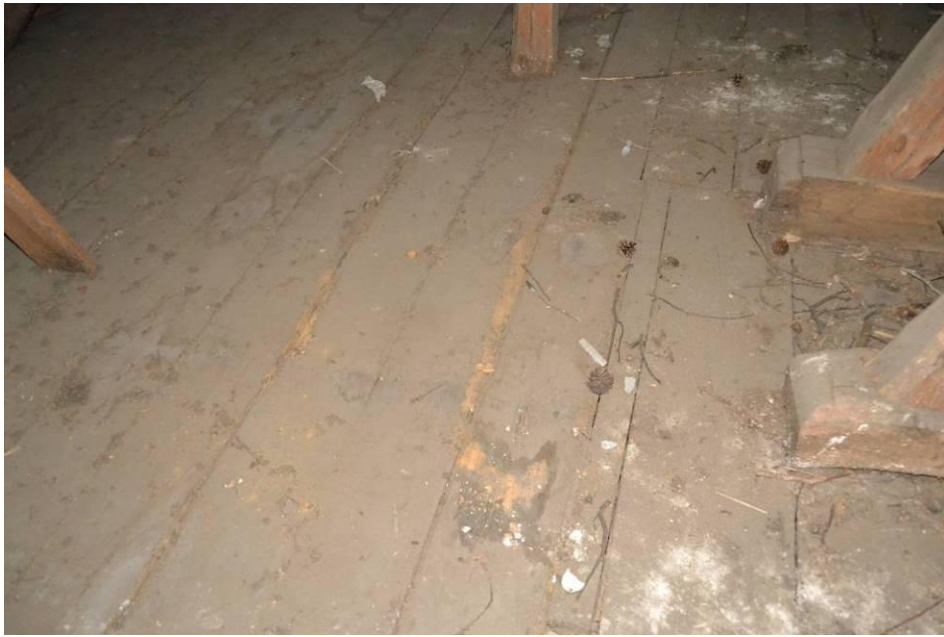
Porażone przez owady deski podłogi przy konstrukcji wieżyczki

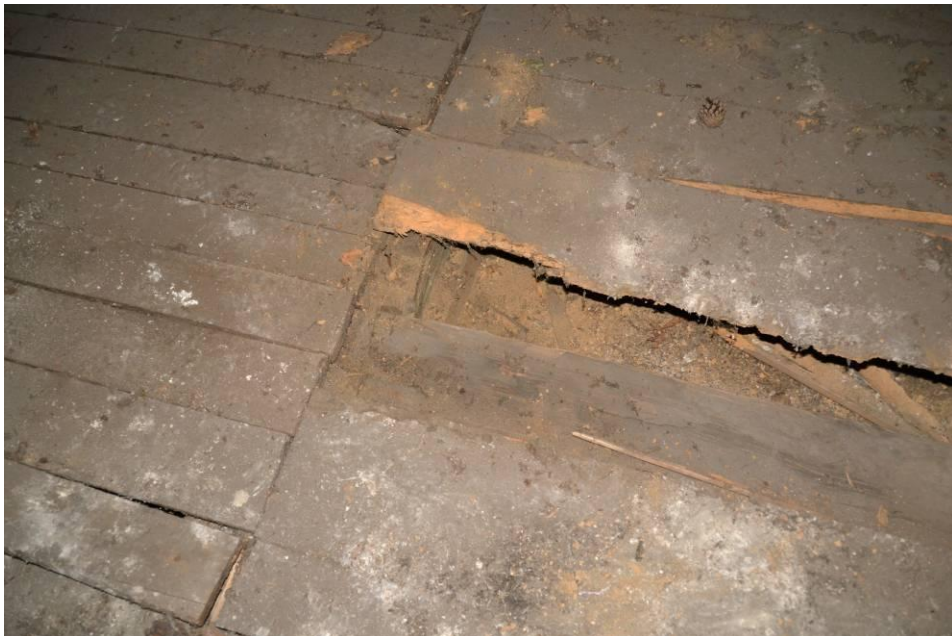
Skorodowane deski starej podłogi na strychu

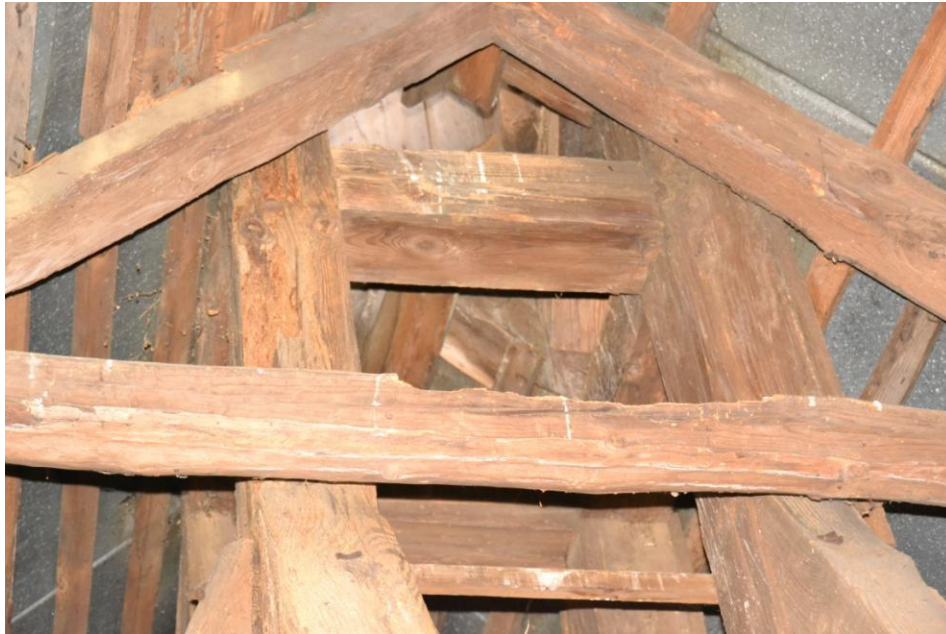
Zniszczone górne części krokwi oraz jętka górna przy konstrukcji wieżyczki z powodu porażień przez owady

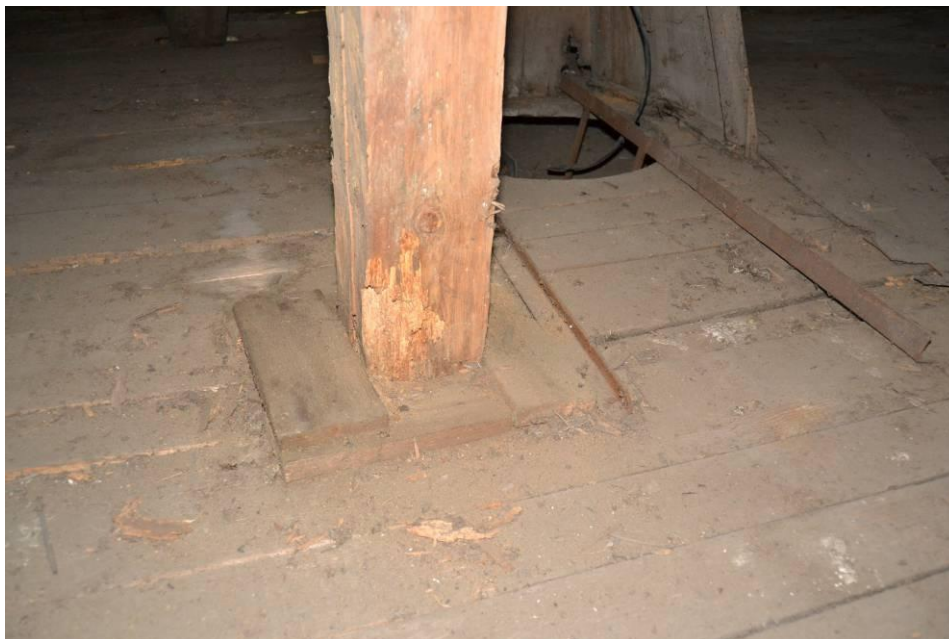
Zniszczony przez owady dolny fragment stolca w ramie zachodniej oraz zniszczony kanał odprowadzający wilgoć z nawy zachodniej

8. Wymienić odtworzeniowo zniszczone przez korozję biologiczną stolce więźby dachowej na stolce o przekroju min. 14/14cm w ilości szt. 5, Wymienić skorodowaną jętkę szczytową z powodu zniszczeń spowodowanych korozją biologiczną. Wysokość stolców wykonać w zależności od wypoziomowania stropu kościoła po wymianie skorodowanych podwalin i belek ścian wieńcowych kościoła. Połączenia mieczy ze stolcami wykonać na czopy jak w konstrukcji pierwotnej.

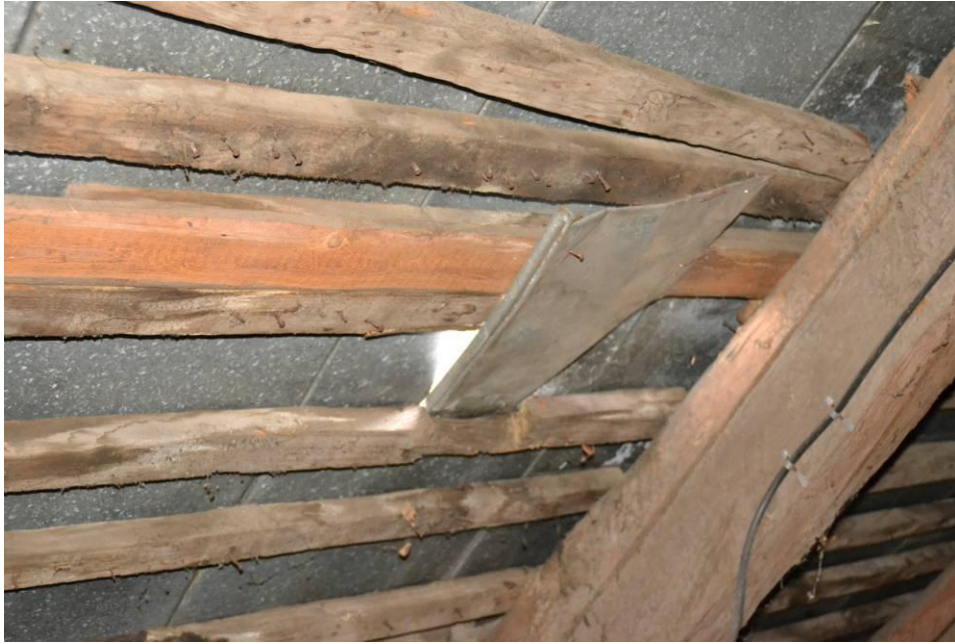
Zniszczony kanał odprowadzający parę wodną z nawy wschodniej

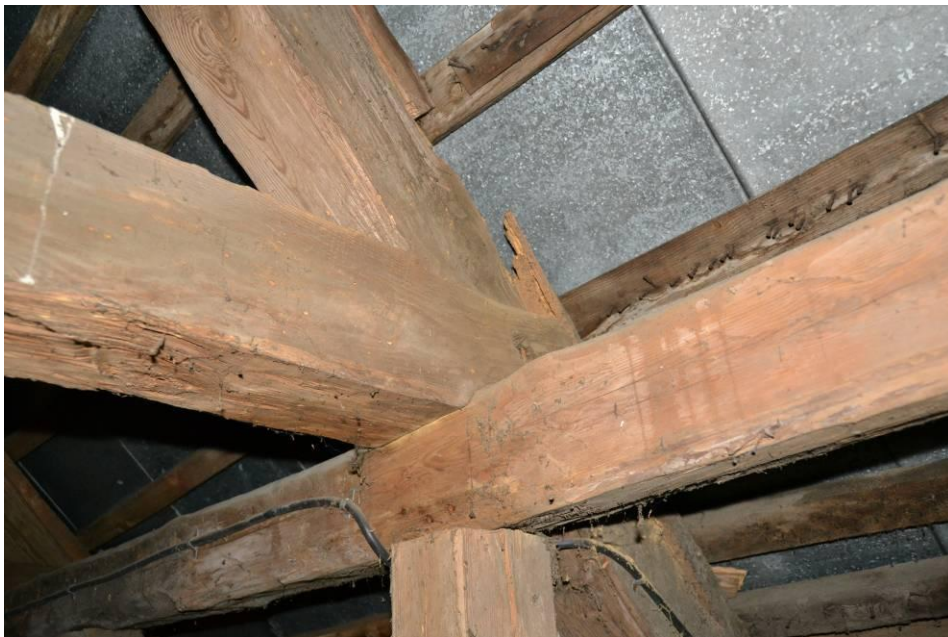
Porażone przez owady listwy wyrównujące krokwie pod pokrycie z blachy stalowej ocynkowanej

10. Po zdjęciu pokrycia dachowego z blachy stalowej ocynkowanej oraz listew ołączenia stare krokwie wyrównać nakładkami z nowego drewna do jednolitego poziomu połąci dachu stosując technologię opisaną w punkcie 6. Zniszczone końce krokwi w kalenicy należy wymienić odtworzeniowo stosując nowe drewno. Połączenia wykonać na zamek prosty skręcając połączenie na śruby.

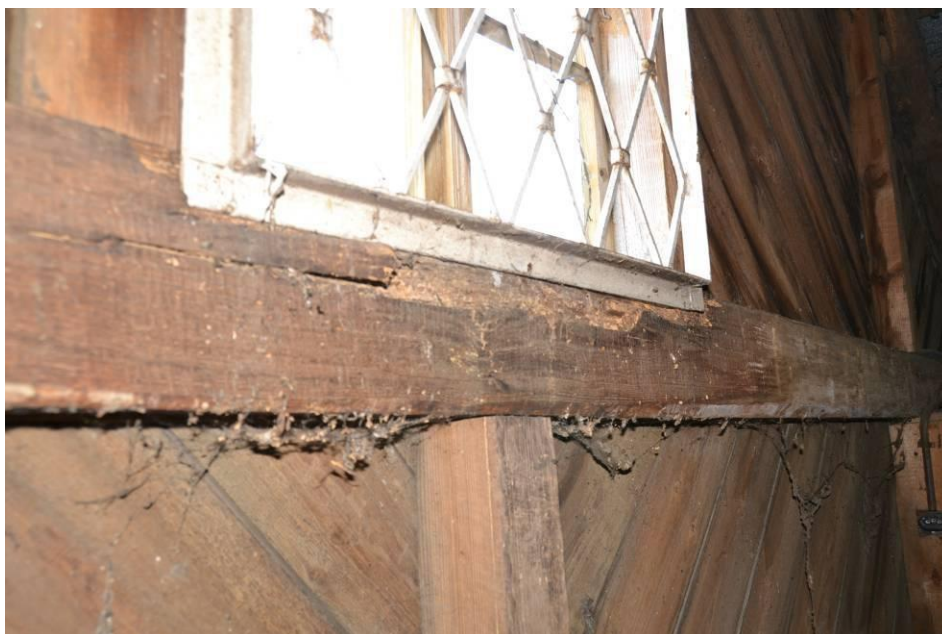
Skorodowane z powodu porażień przez owady jętka w szczycie dachu od strony północnej

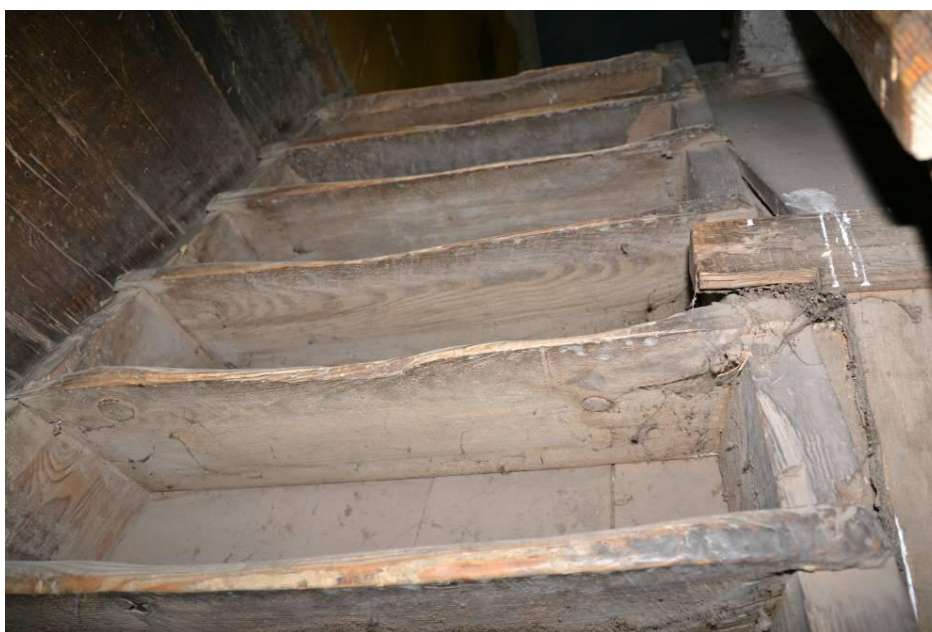
Zniszczone deski stopni w schodach polickowych na chór muzyczny.
